# 焦作市中源新能源有限公司“4·22” 一般坍塌事故调查报告

焦作市山阳区人民政府事故调查组

2025年8月

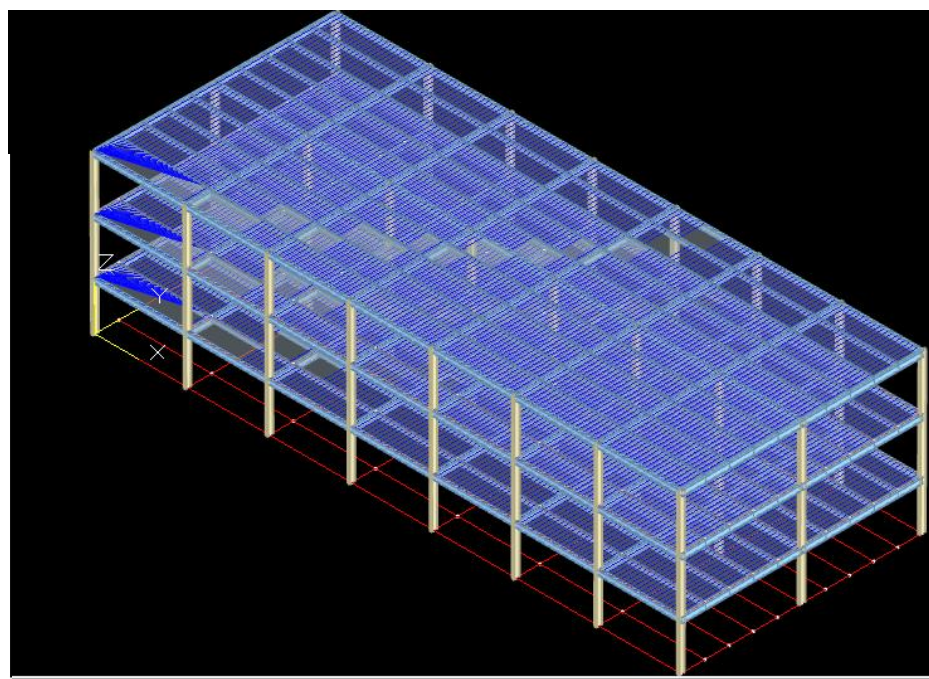
涉事钢结构模型

此次坍塌建筑分为一期一层钢结构厂房，为屋顶光伏和地面充电桩，于2025年3月中下旬完工。二期建筑物为地上三层钢结构（此事故中坍塌建筑，以下简称涉事建筑钢结构），总建筑面积约1965 m<sup>2</sup>，建筑高度12 m，采用钢框架体系，素混凝土独立基础，H型钢梁、钢柱、压型钢板楼承板。

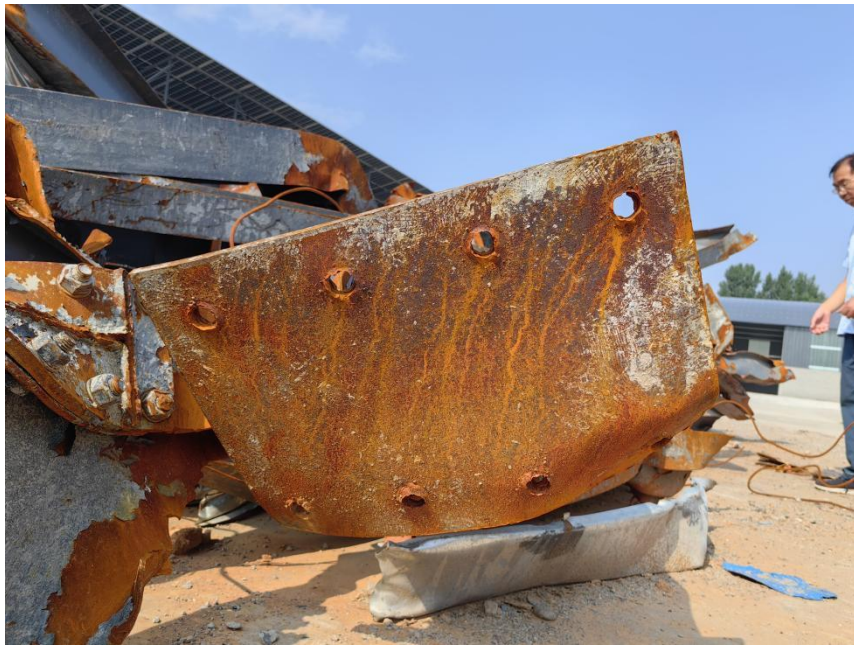
A. 素混凝土独立基础不符合《建筑地基与基础设计规范》(GB50007-2011) 规范规定：未设置独立基础底板受力钢筋；未设置独立基础短柱受力钢筋；预埋锚板塞孔焊接开孔无坡口，焊接质量无法保证；基础预埋锚板未设置抗剪键。

钢结构预埋锚板未设置抗剪键

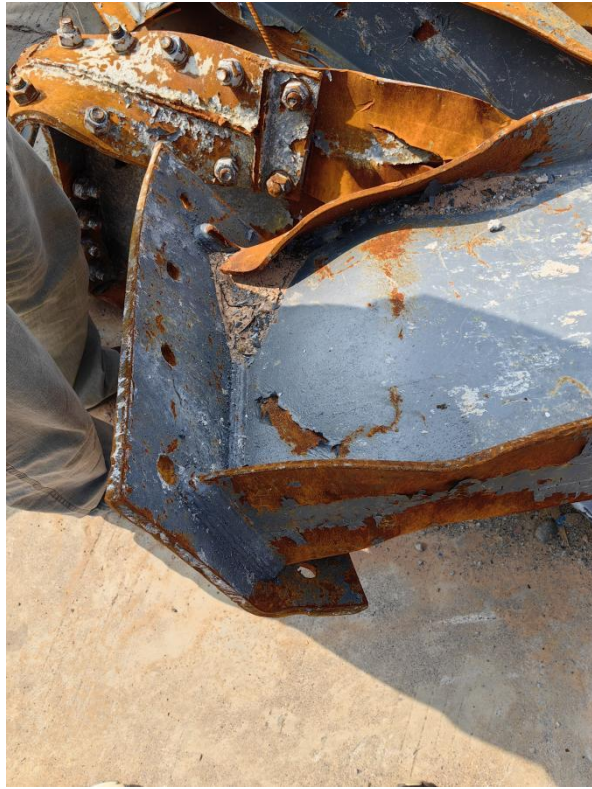
B. H 钢柱与独立基础连接节点不符合 16G519 图集要求: H 钢柱规格选型错误, 应选择宽翼缘 H 钢柱; 钢柱底板未设置加劲肋, 不符合 16G519 图集第 37 页 H 型截面柱的刚性柱脚构造要求。

钢柱柱脚底板未设置加劲肋

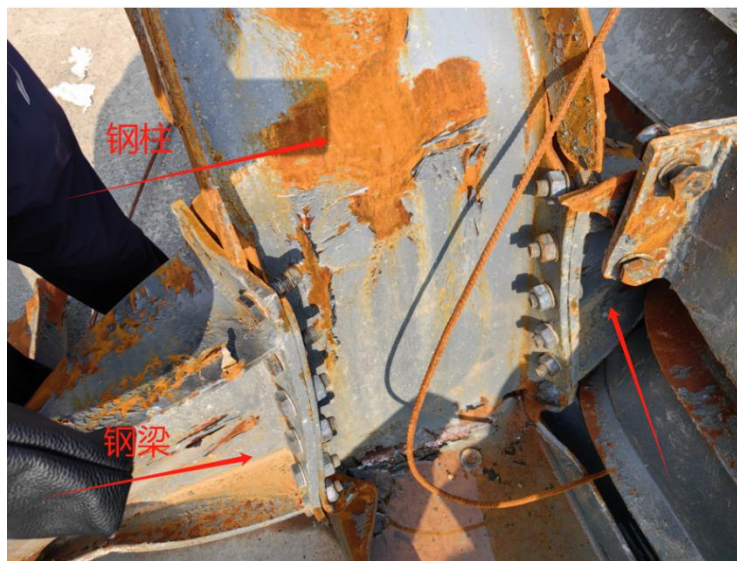
C. 一、二层梁柱节点无构造加强措施，不符合 16G519 图集第 19 页、20 页梁与框架柱的刚性连接构造节点要求。

钢柱与钢梁连接节点无加强措施

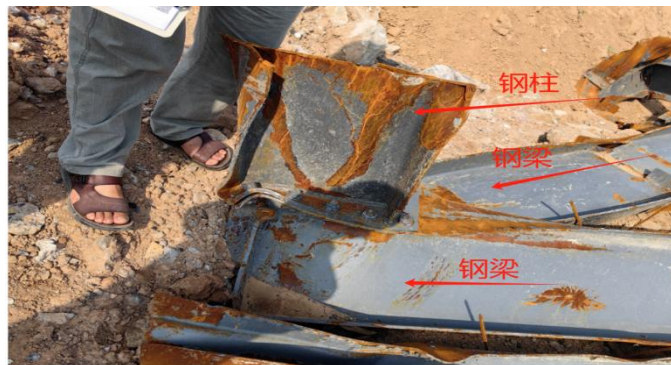
D. 屋顶钢柱与钢梁连接节点不符合 16G519 图集要求。表现为：屋面钢梁设置在钢柱顶部不符合 16G519 图集节点第 23 页构造要求。

钢梁设置在钢柱顶部

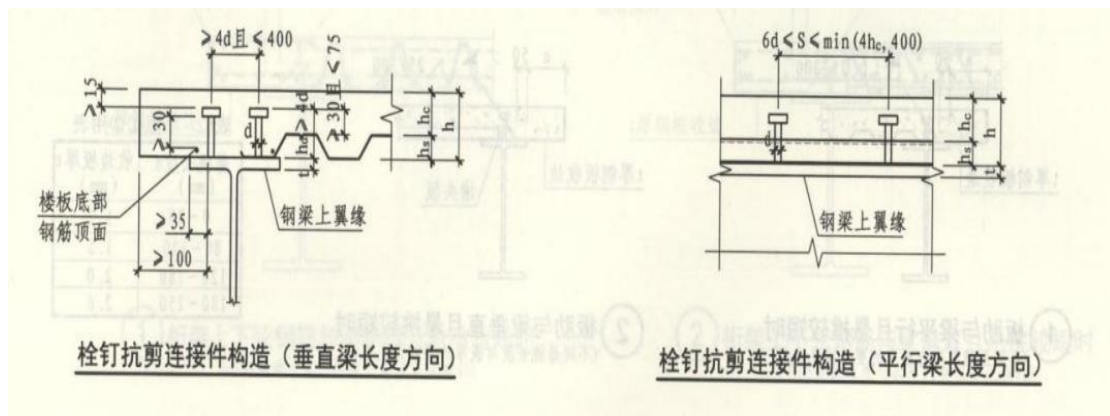
16G519 图集构造节点

E. 压型钢板与钢梁未连接，未按 16G519 图集节点第 61 页构造要求设置抗剪栓钉。
